# Patara Küçük Hamam: Kazı Öncesi Düşünceler

### *The 'Small Bath' at Patara: Thoughts before Excavation*

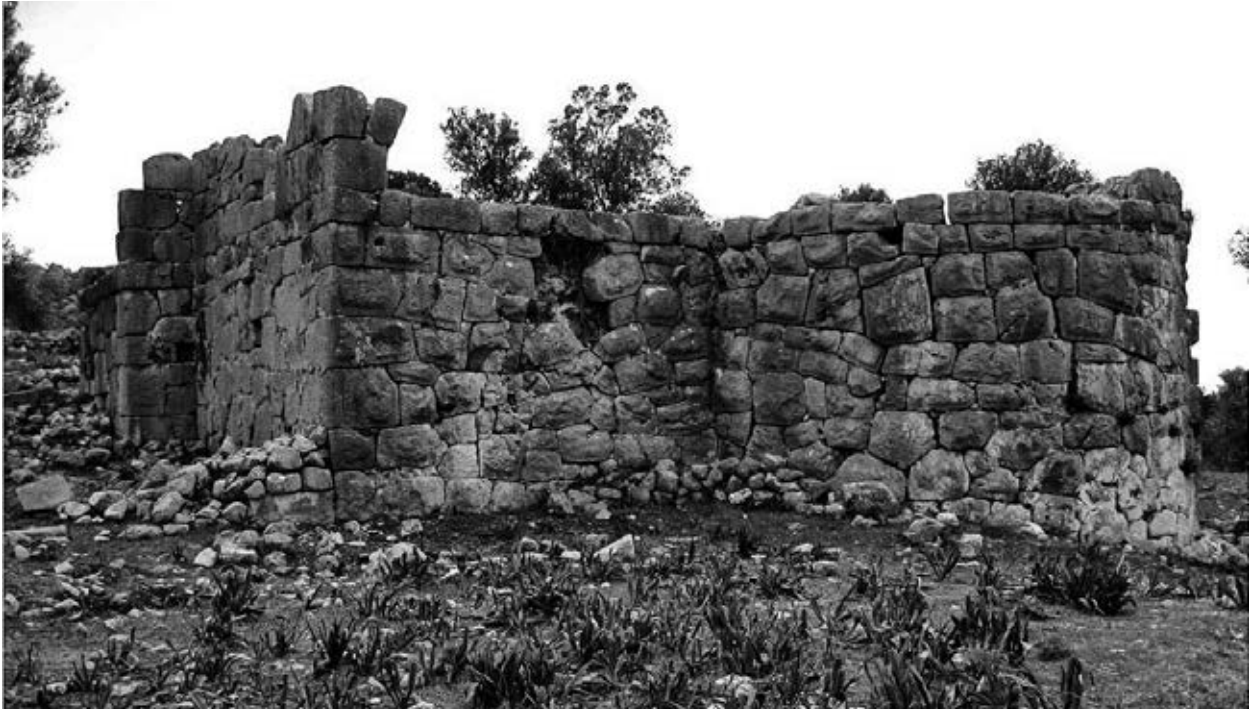
Res. 2 Küçük Hamam genel

Küçük Hamam<sup>3</sup>, Ana Cadde'nin yaklaşık 50 m batısındaki küçük bir tepe üzerinde konumlanır (Res. 2). Hamamın girişi doğu cepheden olup, Batı Portik arkasından Ana Cadde'ye bir ara sokakla bağlanır. Genel olarak hamamın, Roma Dönemi kent merkezinin (Ana Cadde/Agora) yakınında yer aldığını söylemek mümkündür.

**II numaralı Mekân:** 6.25 x 4.85 m ölçülerindeki mekân kuzey-güney doğrultuludur. Tonoz başlangıcına kadar bütün duvarlar sağlam olarak korunmuş, doğu duvar üzerindeki tonozun ise büyük bölümü tahrip olmuştur (Res. 2, 6). Bu duvarın korniş hizasında ve tonoz başlangıcındaki pencerenin genişliği 1.30 m olup yüksekliği tespit edilememiştir (Res. 7). I numaralı mekândaki gibi tonozun dışı çatı seviyesine kadar duvarla yükseltilmiştir. Pencere açıklığının da bulunduğu doğu duvar üzerinde tonoz dolgusu ve dış duvar kısmen korunmuştur. II numaralı mekân duvarlarında düzenli yerleştirilmiş terracotta çivi ve mermer kaplama levhalarını bağlamaya yarayan dübel yuvaları bulunur. Duvar yüzeyinde üç sıra halinde düzenli bir şekilde sıralanan yuvalar, dikeyde 1.00/1.10 m yatayda ise 0.60 m aralıklarla dizilidir (Res. 8). Yuvalar yaklaşık 0.12x0.12 m ölçülerinde olup derinlikleri 0.05 m.dir (Res. 9). Bu mekânın köşeleri ile doğu ve batı duvarın merkezinde birer baca bulunur. Batı duvarda yer alan ve yüksekliği ölçülemeyen 1.05 m genişliğindeki bir kapıyla III numaralı mekâna geçilir.

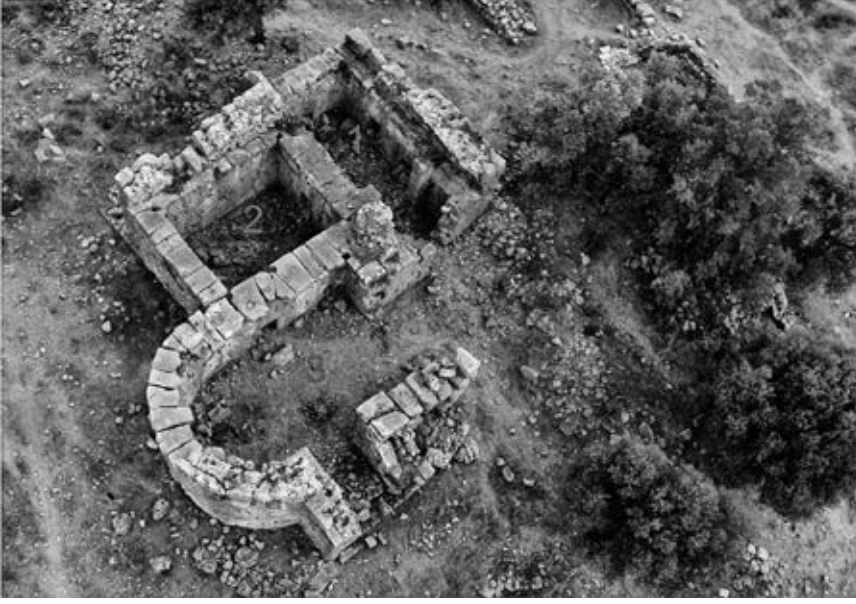
Res. 3  
Küçük Hamam hava fotoğrafından  
bölümler

**I Numaralı Mekân:** Hamamın güneyindeki dikdörtgen planlı mekân, 3.90 x 8.10 m ölçülerinde olup doğu-batı yönelimlidir (Res. 3, 4). 1.00 m kalınlığındaki duvarların dolgu topraktan ölçülebilen yüksekliği 3.00/3.50 m.dir. Mekâna giriş, doğu duvardaki 1.00 m genişliğindeki kapıdan sağlanır. Batı duvarının büyük bir bölümü yıkılmış, diğer duvarlar ise tonoz başlangıcına dek korunmuştur. Hamamın üst örtüsünden iz veren ve günümüze en iyi konumda ulaşabilen tonoz parçası güney duvardadır. Tuğla ile yapılmış beşik tonozun dıştaki yüzü korniş hizasından tonoz yüksekliğine dek duvarla örülüdür; tonoz ile duvar arasındaki boşluk harçlı moloz taş ile doldurulmuştur. Mekânın batısında kuzey ve güney duvarlarda 0.60 m.lik bakışlımlı iki adet pilaster ile küçük bir alan oluşturulmuştur. Güney duvarda 1.15 m ve 0.95 m genişliğindeki açıklıkların yükseklikleri yoğun dolgu nedeniyle ölçülememiştir. Duvarlarda sıva izlerinin yanı sıra düzensiz bir şekilde yayılım gösteren dübel yuvalarının bulunmasına karşın, ısıtma sistemine ilişkin bir veri görülmez. Kuzey duvardaki 1.00 m genişliğindeki kapıyla II no.lu mekâna geçilir.

**III. Numaralı Mekân:** Hamamın batısındaki bu son mekân 6.00 x 10.20 m ölçülerinde olup kuzey güney doğrultuludur (Res. 3, 11). Güney ve batı duvardaki çıkıntılı bölüm kısmen yıkık durumdadır. Duvarlarda terracotta çivi ve mermer kaplama levhalarının bağlandığı dübel yuvaları gözlemlenir. Yuvaların ölçüleri II no.lu mekândakilerle aynıdır. Bu bölümde, 4'ü köşelerde biri ise apsiste toplam 5 adet baca bulunur. Hamamın en büyük bölümünü oluşturan mekânın kuzeyindeki apsistin derinliği 2.75 m.dir. Batı duvarda 2.35 x 2.35 m ölçülerinde dışa taşınmış bir alan mevcuttur. Bu alanın batısında (hamam dışında) görülen kemerli giriş, zemin altına açılır. Bu açıklık geç dönemde kapatılmıştır.

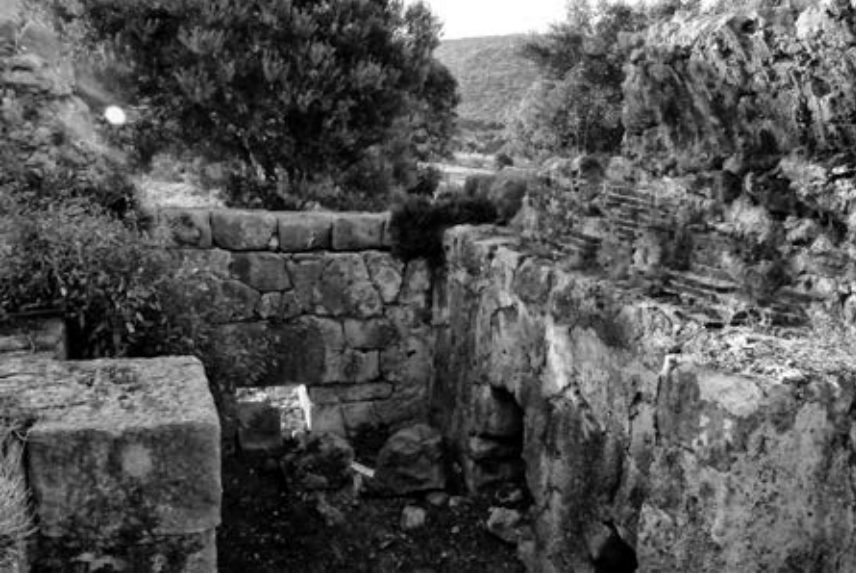
Res. 4  
Apodyterium-Frigidarium

I numaralı mekân duvarlarında ısıtma sistemine ilişkin bir veri bulunmaması ve güney duvarda gözlemlenen iki adet niş<sup>4</sup> (Res. 6), mekânın Apodyterium/Frigidarium<sup>5</sup> (soyunmalık-soğukluk) işlevine sahip olduğunu gösterir. Batı kısa kenarında karşılıklı iki pilasterle bölümlenen alanda ise havuz (Piscina) yer alıyor olmalıdır.

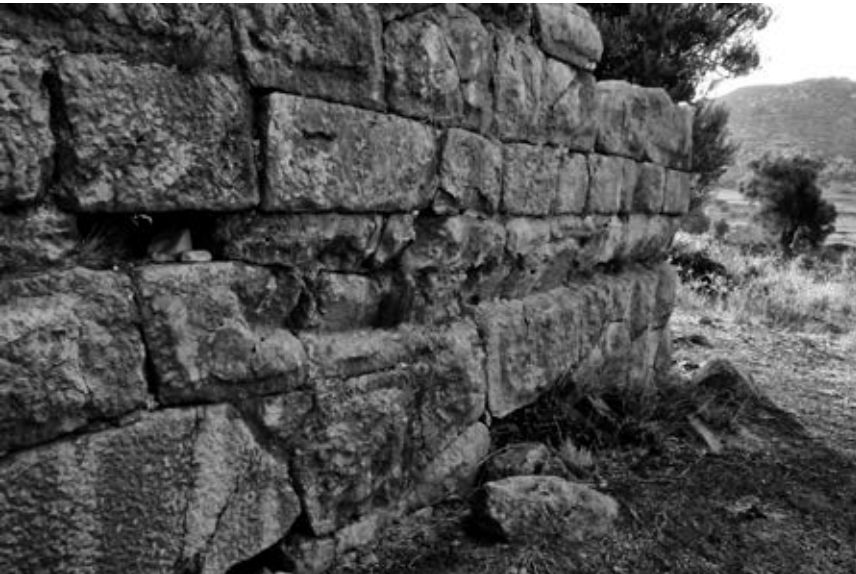
Res. 5  
Geç dönem servis yapısı işçiliği

I no.lu mekânın güney dış duvarında, 5.75 m uzunluğunda, cephe taşları oyularak açılmış doğu-batı doğrultulu bir işçilik gözlemlenir (Res. 5). Yaklaşık 0.30 m yüksekliğinde ve 0.20 m derinliğindeki işçilik, batı yöndeki nişe dek uzar. Duvar yüzeyine sonradan açılan ve yukarı doğru bir yay çizen bu işçilik ile birlikte korunan harç izleri, bu alanda tonozlu bir yapının varlığını işaret eder. Yapıya sonradan eklenmiş olan bu mekâna girişin batıdan olması beklenir ve olasılıkla servis amaçlıdır.

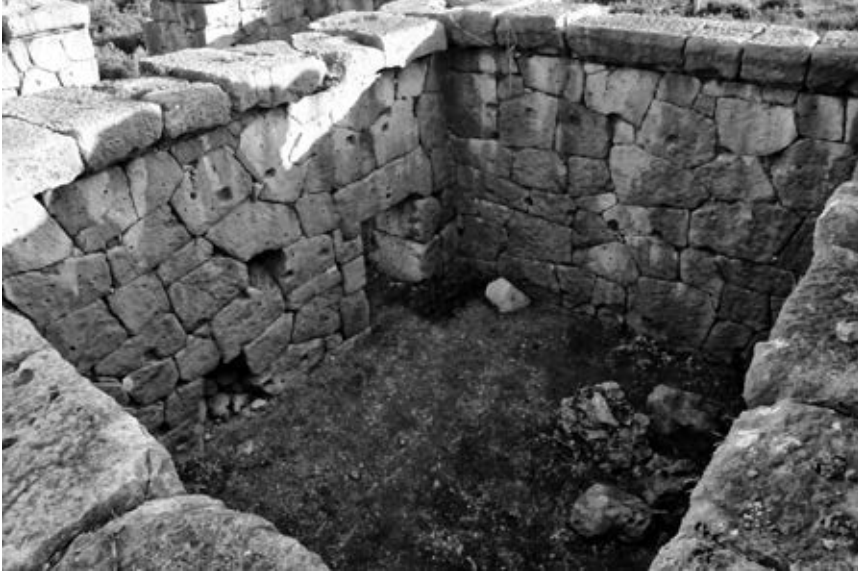
Res. 6  
Tepidarium

I ve III no.lu mekânların arasında yer alan ve duvarlarında ısıtma sistemine ait izler ile baca çıkışları bulunan mekân, Tepidarium<sup>11</sup> işlevli olmalıdır.

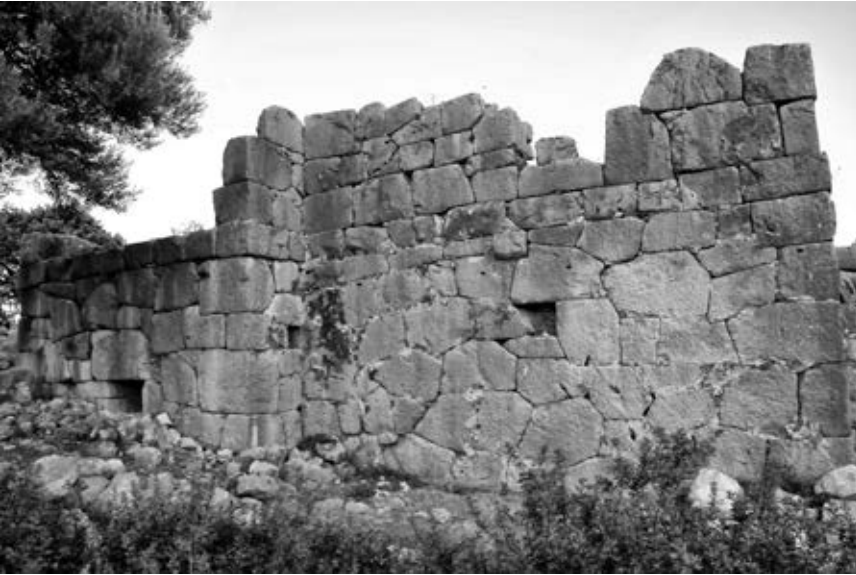
Res. 10  
Doğu cephe ve konsollar

Bu bölümünün doğu dış duvarında yine beşik tonoz başlangıcında üç adet konsol bulunur (Res. 10). Bu konsollar 2.45 m aralıklarla dizili olup eni 0.40 m boyu 0.35 m ölçülerindedir. Derinlikleri kırık oldukları için ölçülememektedir. Konsolların varlığını iki farklı şekilde yorumlamak mümkündür. Örneklerini Patara'dan da bildiğimiz Mettius Modestus Takı'ndaki<sup>6</sup> gibi büst veya Liman Hamamı Bazilika Thermarium'daki<sup>7</sup> gibi kabartmalı altlıkların taşınmasına yönelik olabilir. İkinci kullanımı ise Granarium<sup>8</sup> ve Meclis Binası<sup>9</sup> ya da Andriake Doğu Hamamı'nda<sup>10</sup> olduğu gibi bir üst örtüyü taşıma amaçlı olmalıdır. Bu cephede ve yerden yaklaşık 3 m yükseklikte ve konsolların alt hizasında farklı aralıklarda görülen dört adet dübel yuvası da bu düşüncüyü destekler niteliktedir.

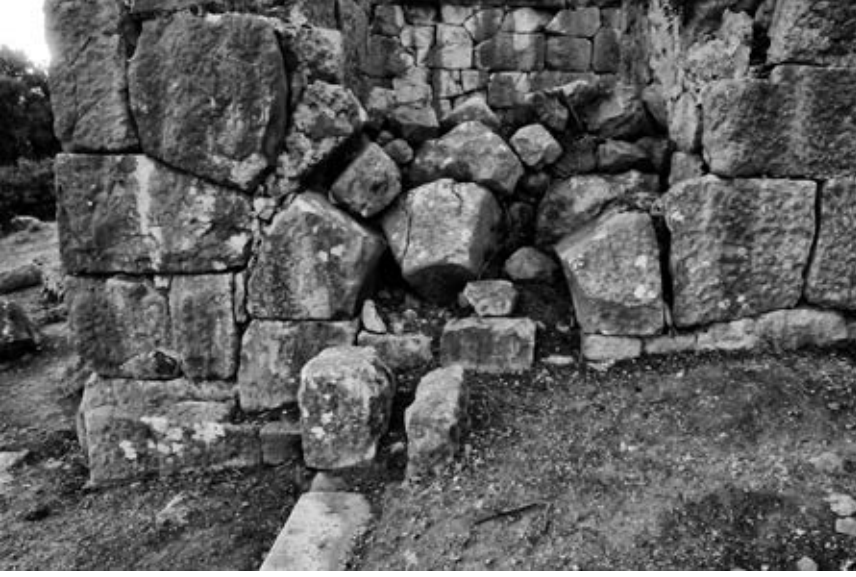
Res. 12  
Praefurnium

Tepidarium'un batısından bir kapıyla girilen III. no.lu mekân, duvarlarında ısıtma sistemine ilişkin izler ile kornişteki bacalar bu bölümün de tıpkı tepidarium gibi duvardan ısıtıldığını gösterir. Batı duvar dışında görülen ve zemin altına açılan kemerli açıklığın Praefurnium'a (Res. 12) ve hem batı hem de güney duvarındaki açıklıkların ise pencereye ait olma olasılığı, söz konusu mekânın en fazla güneş alan, dolayısıyla da en sıcak olan bölümü olduğunu gösterir. Praefurnium'un bu bölümde bulunması ve apsiste ve de batı duvardaki çıkıntı içinde yer alması beklenen sıcak su havuzları da bu bölümün Caldarium<sup>12</sup> olduğu düşüncesini kanıtlar.

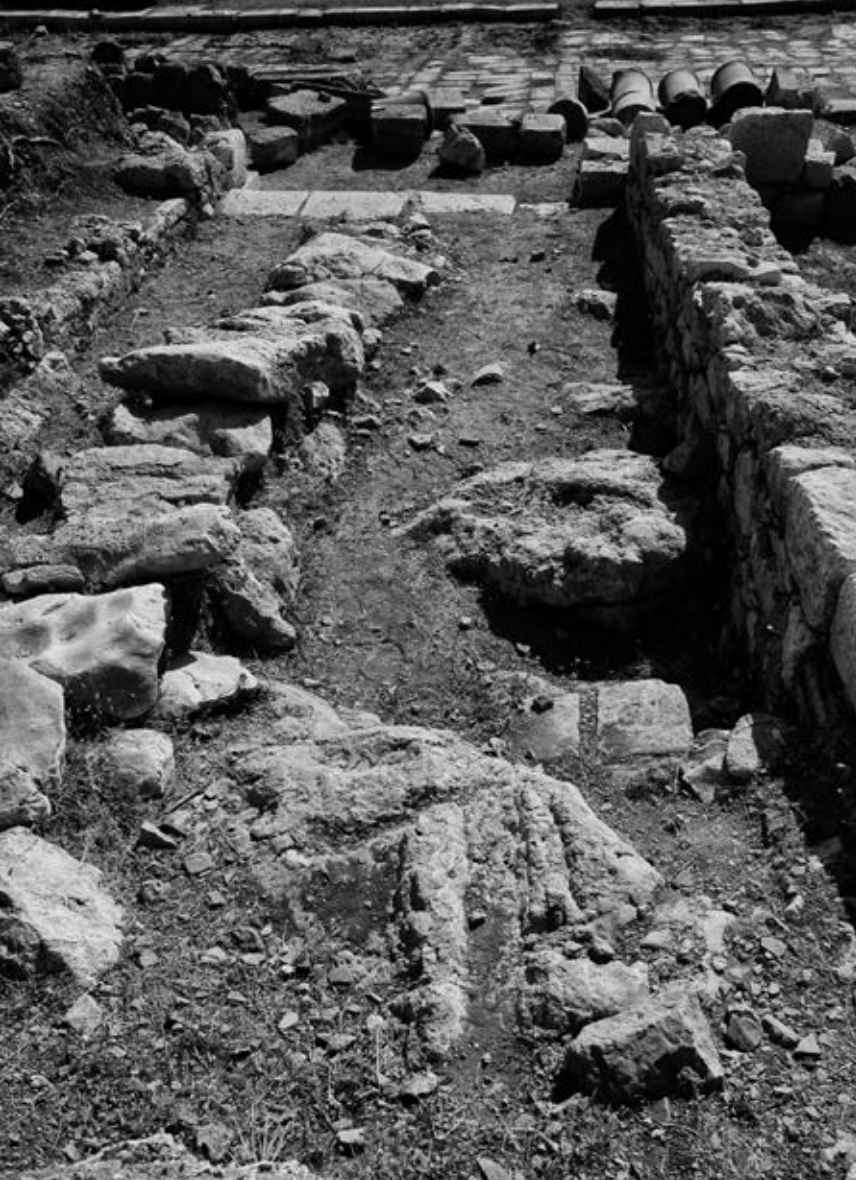
Res. 13  
Batı Portik ara sokak temiz su ve  
kanalizasyon sistemi

Bodamya'dan kemerlerle kente taşınan su, Doğucasarı eteklerindeki rezervuardan ihtiyaç duyulan yapılara dağıtılır. Küçük Hamam'ın suyunun da Nero Hamamı'na dağıtım yapan maslaktan geldiği düşünülür<sup>13</sup>. Pişmiş toprak künklerle taşınan temiz su maslaktan, Ana Cadde Batı Portik üzerinden geçerek hamama ulaşır (Res. 13). Aynı güzergâh atık su için de kullanılmıştır ve doğu-batı doğrultulu ara sokak zeminindeki 0.35x0.35 m ölçülerindeki üstü iri moloz taşlarla örtülü kanal, Ana Cadde'deki ana kanalizasyonuna bağlanır<sup>14</sup>. Bu gözlemler dışında, hamamın su sistemine ilişkin yüzeyde görülebilen başka bir veri bulunmamaktadır.

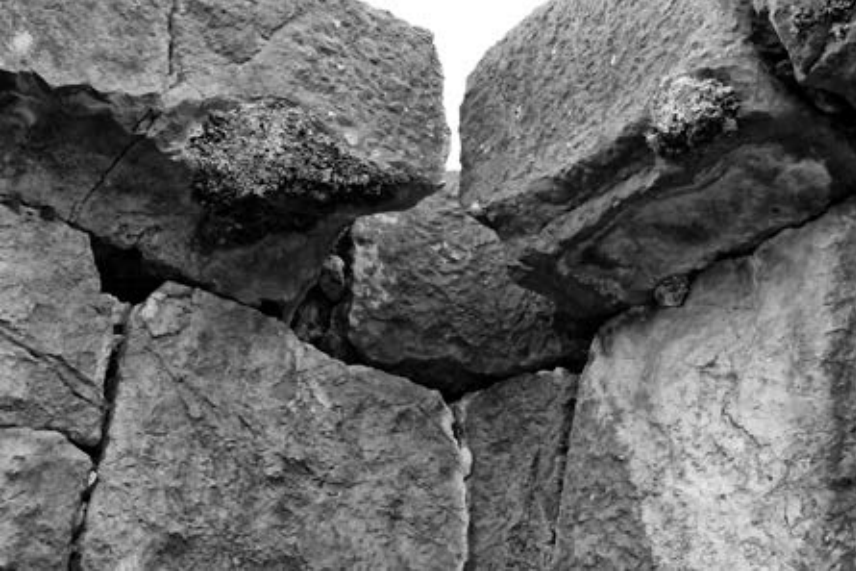
Res. 14  
Isıtma sistemi baca çıkışı

Tepidarium'un köşelerinde ve doğu ile batı duvarlarının ortasında 6 adet, caldarium köşelerinde ve apsis ortasında 5 adet olmak üzere toplam 11 adet baca bulunurken<sup>25</sup> (Res. 14), I no.lu Apodyterium/Frigidarium bölümünde hiç baca yoktur. Baca ve duvar yüzeyinde diğer mekânlarda görülen çivi yuvalarının bulunmaması da, bu mekânın salt alttan ısıtıldığını işaret eder.

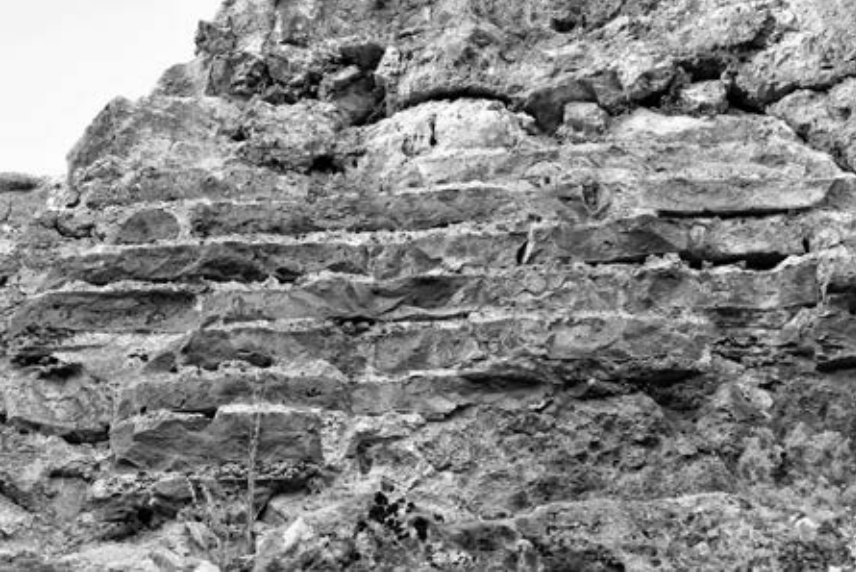
Res. 15  
Tuğla tonoz

Hamamın genelinde yerel kireç taşı, tonozlarında ise tuğla kullanılmıştır. Genel olarak duvarlarda polygonal taş işçiliği görülmesine karşın tonoz başlangıcını oluşturan korniş sırası, düzgün dikdörtgen bloklardan örülmüştür. Köşeler, kapı ve pencere ile özellikle doğu cephede polygonal blokların yüzeylerinin düz, diğer yönlerdeki blokların ise çerçevesi bosajlı işlendikleri görülür (Res. 3). Duvar aralarında bağlayıcı olarak harçlı moloz taş kullanılmıştır. Üst örtüyü oluşturan beşik tonozlarda tuğla ve harç kullanılmış (Res. 15), tonozların dışa bakan yüzlerinde ise polygonal bloklarla bir kabuk oluşturularak aradaki boşluklar harçlı moloz taş ile doldurulmuştur (Res. 16). Bu durum, çatıyla ilişkili olmalıdır. Zira, Akdeniz Bölgesi'nin yoğun yağış aldığı dikkate alındığında, beşik tonozların kırma çatı ile kapatıldığını düşünmek olasıdır<sup>26</sup> (Res. 17). Tonoz üzeri çatı ile örtülmesi uygulamasını yine Patara Granariumu'nda görmekteyiz<sup>27</sup>.
